## 現場環境整備点検報告書

久保昭人様邸

大工造作工事(軒天)

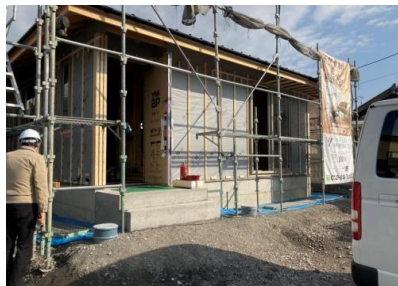
全景

★南面のメッシュシートが張ってありませんでした。

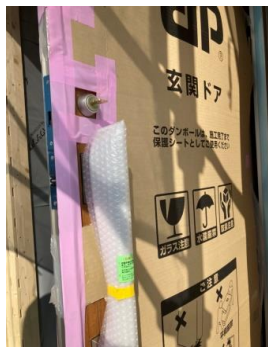
工事用キーの保管

★工事用キーが差したままになっていました。

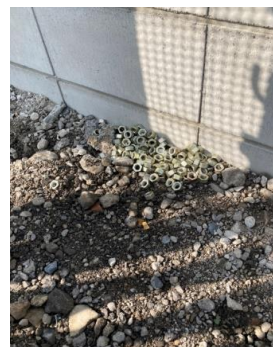
敷地内の不要な資材

★アンカーボルトのナットが放置されていました。

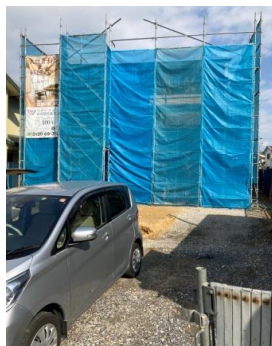
全景

◎メッシュシートがとても綺麗に張られていました。

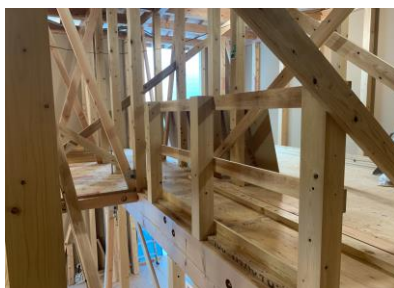
階段開口部

◎階段開口部にしっかりした手摺が設けられていました。
